**COLEGIO DOMINICANO DE INGENIEROS, ARQUITECTOS Y AGRIMENSORES
REGIONAL NORTE**

**INFORME DE LA EVALUACIÓN DE LOS DAÑOS
OCASIONADOS POR EL TERREMOTO DEL 22 DE
SEPTIEMBRE DEL 2003 AL CENTRO DE COMERCIO Y
DE CONVENCIONES DEL CARIBE. SANTIAGO**

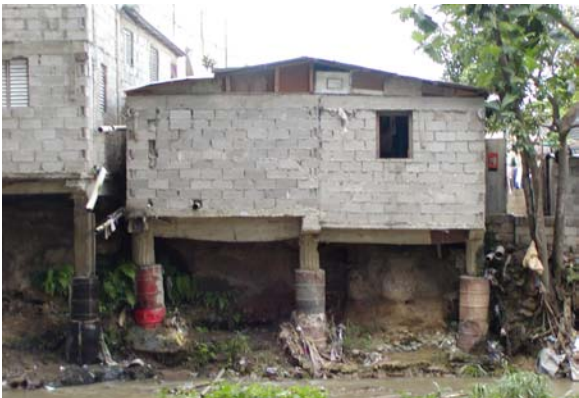
Foto No. 1

Las fotos No.1 y No. 2 ayudan aclarar los conceptos más arriba expresados. Mientras la foto No. 1 muestra una edificación en Puerto Plata desplomada por el terremoto, la cual estaba

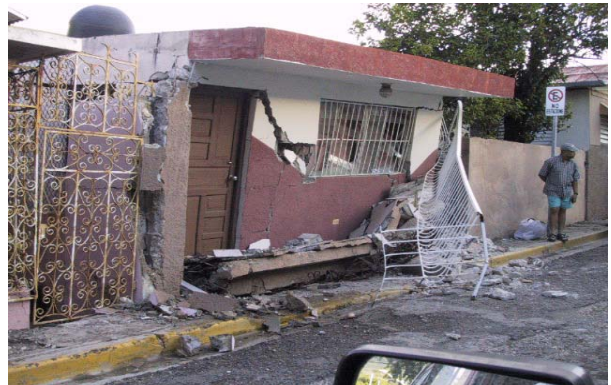
Foto No. 2

poyada en columnas de concreto armado y muros de bloques en terreno relativamente llano; la foto No. 2 nos muestra una edificación familiar en Santiago, la cual el terremoto dejó intacta a pesar de la vulnerabilidad evidente de dicha edificación.
